## Rostfärgat slam i dränagesystem vid vattenkraftsanläggningar – orsaker och åtgärder

*Iron-bacteria induced reddish-brown sludge in the  
drainage system of hydropower dams*

Anders Hamrén

EX0269, Examensarbete 30 hp, Avancerad nivå, A2E, teknik  
Civilingenjörsprogrammet i energisystem 270 hp

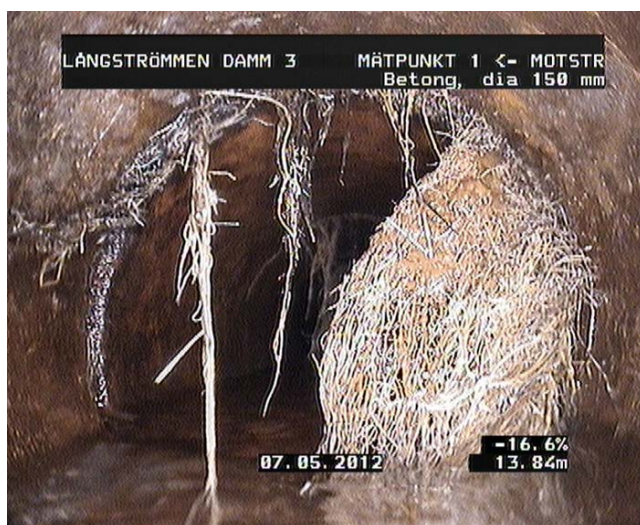
Vid fältbesöket spolades, slamsögs samt filmades dränagesystemen. Det visade sig att delar av systemet var i så dåligt skick att filmning ej var möjlig (figur 3-1). Slamprover för mikroskopering togs innan spolningen. Vattenprov för kemisk analys togs två dagar efter spolningen, så att spolvatten inte skulle vara kvar i systemet.

Figur 3-1 Bild av dränaledning, Kraftigt rotinträngning. Ledningsfilmning 2012.

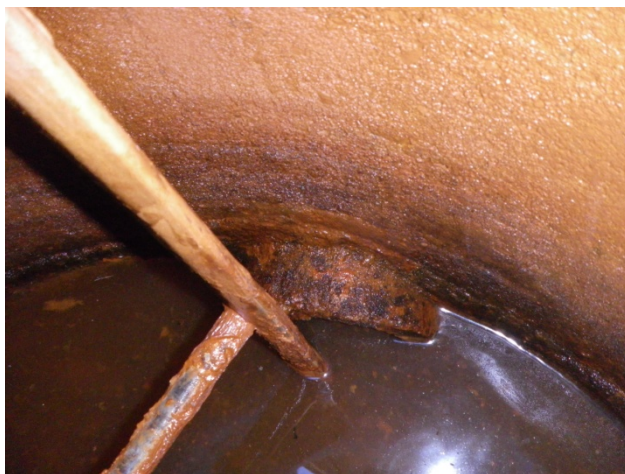
Figur 3-2 Mätbrunn 1

Det första provet togs i mätbrunn 1, den första mätbrunnen vid damm 3. Slamprov togs från uppströms inledning till brunnen. Trots att det stod vatten över utloppet var det relativt lite avlagringar på rören (se figur 3-2).

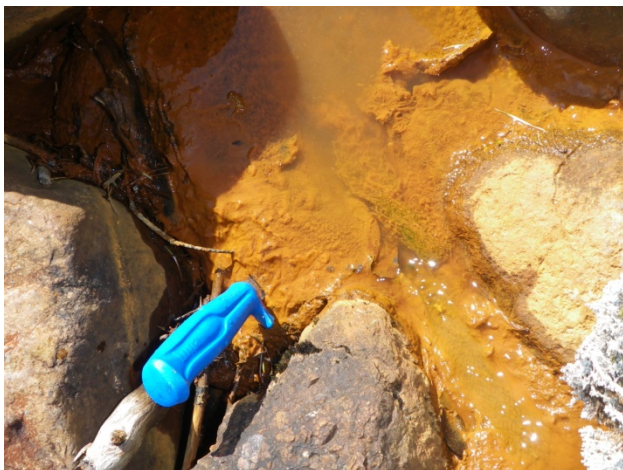
Nästa slamprov togs från dränagets vid damm 3 utlopp. Även där var det relativt lite avlagringar i själva röret, som inte bedömdes hindra vattenflödet. På marken nedanför utloppet var däremot en tjock matta av material, som dock mest verkade bestå av nedfallna löv (se figur 3-3).

**Figur 3-3 Material nedanför utloppet**

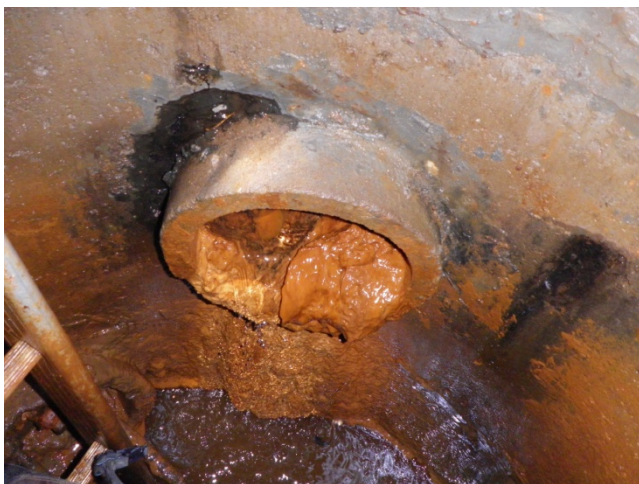
Även i mätbrunn 6 togs provet från vänster inlopp (6A). Där var kraftiga avlagringar som närmast dämde upp vattnet bakom. Efter att provet tagits flödade vattnet fritt (se figur 3-4).

**Figur 3-4 Mätpunkt 6A. Man ser tydligt var provet har tagits i utloppsrörets vänstra sida.**

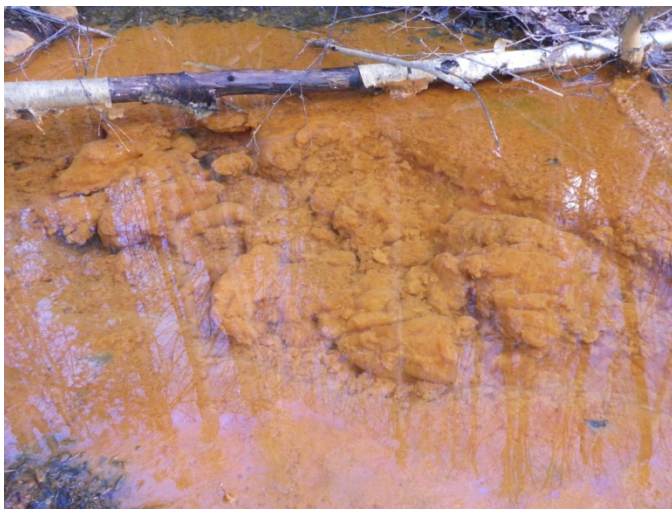
Ett prov togs även i det öppna diket där utloppet från brunn 5 mynnar. Där var stillastående vatten och kraftiga avlagringar, med rörmynningen helt under vattenytan (se figur 3-5).

**Figur 3-5** Det dike där utloppet från brunn 5 mynnar, före spolning

Efter spolning av brunn 5 flödade vattnet i diket och mynningen befann sig åter ovan vattenytan. Liknande förhållanden fanns vid mynningen av utloppet från brunn 6.

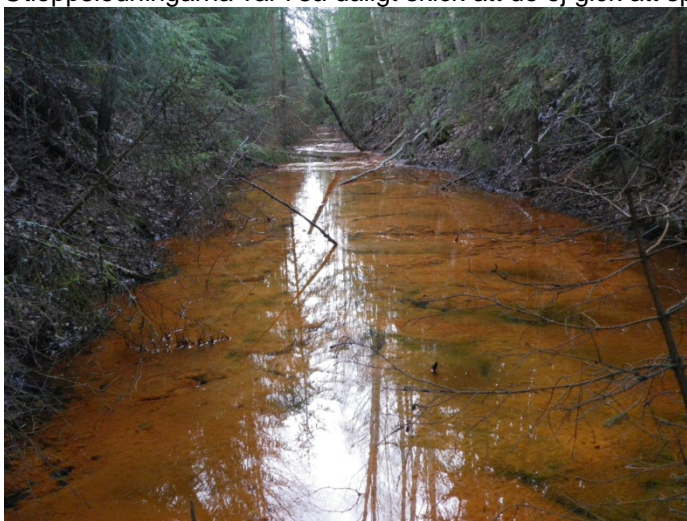
Dränagesystemet till damm 6 är konstruerat på liknande sätt som det till damm 5. Här var brunnarna helt torra varför inga prover togs. Var utloppsledningarna mynnade gick inte att finna, troligen mynnar de under vattenytan i det öppna dike som ligger en bit nedanför dammen (se figur 3-6). Utloppsledningarna var i så dåligt skick att de ej gick att spola eller filma.

**Figur 3-6** Öppet dike nedanför damm 6

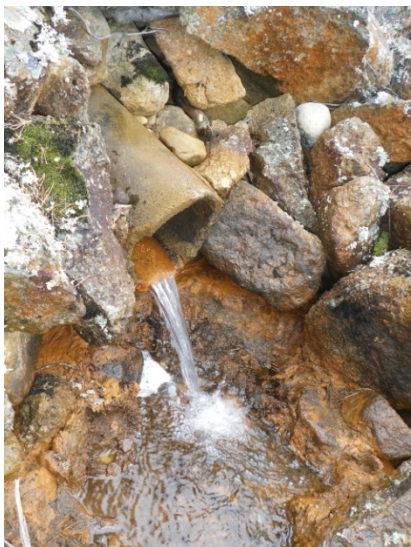
Slutligen togs vattenprov för kemisk analys från utloppet vid damm 3:s dränagesystem (figur 3-7).

**Figur 3-7 Utloppet nedanför damm 3 efter spolning**

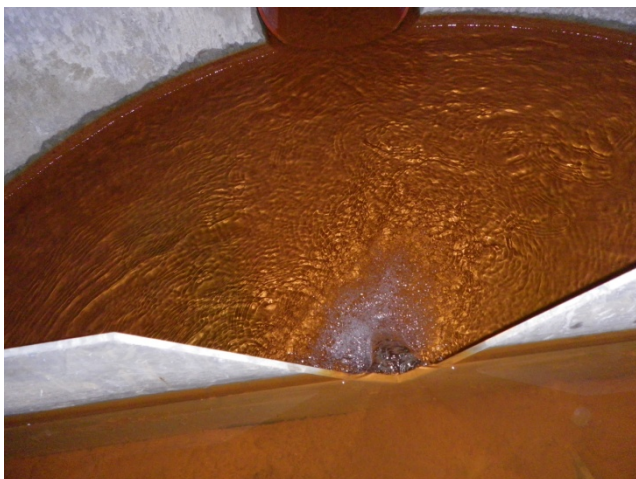
**Figur 3-10 Thomsonöverfall i brunn 10**

och brunn 10 (figur 3-10), som är den sista brunnen innan utloppet. Vattenprov för kemisk analys togs vid brunn 10.

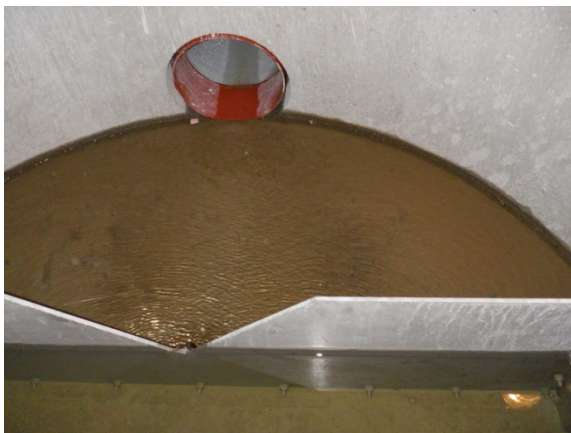
Även nedanför dammens vänstra sida finns ett dränagesystem. Där har inga problem med järnutfällningar påträffats (se figur 3-11). Även där togs vattenprov för kemisk analys.

Figur 3-11 Mätbrunn vid Foskvattendammens vänstra sida

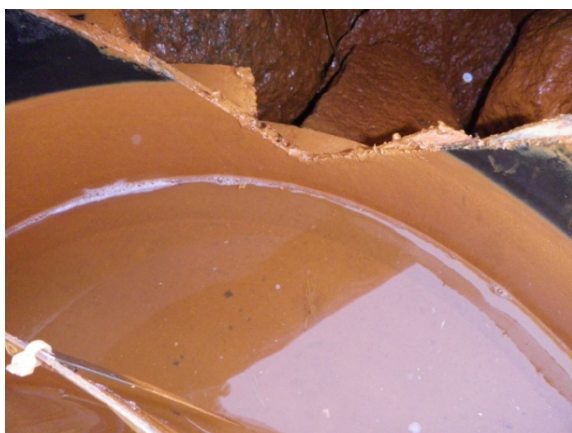
Nästa besök gjordes den 19 september, då uppställningen hade fått stå orörd i tre veckor. Den nedre brunnen var då täckt med en tunn ockrafärgad biofilm på alla ytor som varit täckta av vatten (figur 4-2). Även PVC-röret hade invändigt en beläggning. På väggarna av den övre brunnen, som inte varit övertäckt och därmed exponerad för solljus, hade trådformiga alger växt för att sedan täckas av den järnhaltiga biofilmen, vilket gav brunnens insida karaktären av en ockrafärgad ryamatta.

**Figur 4-2 Biofilm på insidan av mätbrunnen**

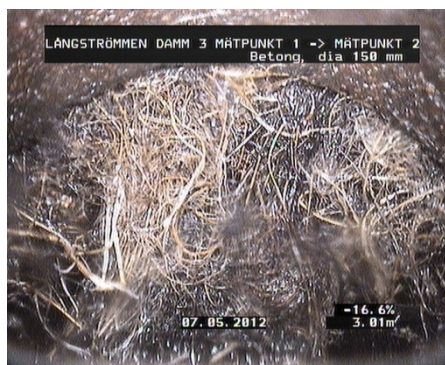
Om så mycket material skulle ackumuleras att flödet i dräneringen avsevärt hindras, finns risk för höga portryck och därmed följande instabilitet i dammkärnan. Att en sådan mängd material skulle ansamlas på så kort tid som ett serviceintervall är dock föga troligt, förutsatt att ledningarna spolats. Det skulle kräva att en sådan mängd järn behöver transporteras till dränageledningarna att flödet i sig skulle fungera som spolning, då avlagringarna initialt inte sitter särskilt hårt fast (Emerson & Revsbech, 1994). Dock kan det tänkas att det i skadade ledningar med rotinträngningar, förskjutningar eller andra obstruktioner samlas utfällningar, infallen jord och organiskt material som inte lätt spolats bort (se Figur 5-1). Järnutfällningarna kan då förvärra, men kanske även påvisa, ett befintligt problem.

Figur 5-1 Kraftig rotinträngning. Långströmmen damm 3. Ledningsfilmning 2012.

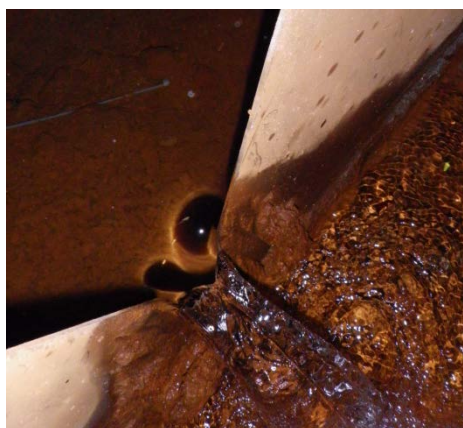
Det andra fallet är när beläggningen av en biofilm på överfallsplåten förändrar dess hydrodynamiska egenskaper, så att flödet över kanten för en viss uppströms nivå ökar eller minskar (se figur 5-2).

**Figur 5-2** Flöde över ett Thomsonöverfall med kraftiga beläggningar. Mätbrunn 7, Foskvattnet.

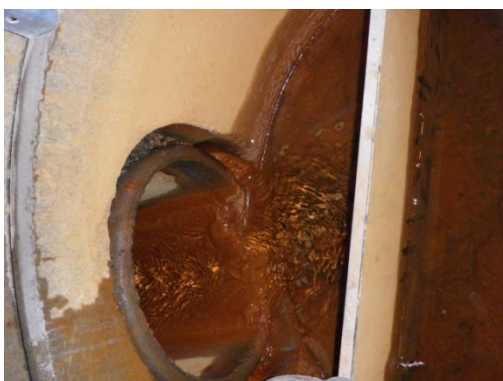
Resultatet från flödesmätningarna i Foskvattnets mätbrunn 11 tyder på att så inte är fallet. Mätningarna i mätbrunn 7 i samma anläggning är mer svårtolkade. Att flödet ökar efter rensning, speciellt i ett överfall med så spetsig vinkel, är i sig inte konstigt då avlagringar skulle kunna sätta igen vinkelspetsen. Att vattenytans nivå samtidigt höjs är däremot anmärkningsvärt, och tyder på ett faktiskt ökat inflöde till mätbrunnen. Inga yttre faktorer av typ väderomslag eller liknande som kunde förklara ett ökat inflöde noterades under den relativt korta tid som mätningarna gjordes. En möjlig orsak är att det under den dämpskiva som sitter vid brunnens inlopp (figur 5-3) funnits så mycket ansamlad material att det haft en dämmande effekt, och att turbulensen då jag rensade överfallet fick detta att lossna och transporteras bort.

**Figur 5-3** Dämpskiva i mätbrunn 7, Foskvattnet
